# Asbestinventarisatetest

Mechelsesteenweg 158, 2820 Bonheiden

Attestnummer : 20240607-000014.000

Uitgegeven op : 07.06.2024

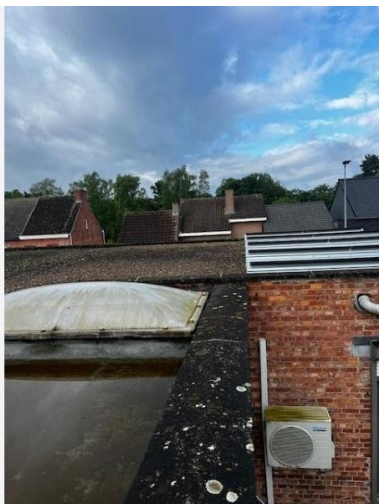
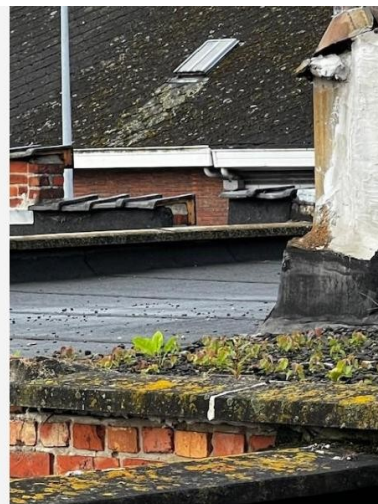
Overzichtsfoto

Detailfoto

Eindbeoordeling materiaalrisico	Laag materiaalrisico en/of verlaagde kans op vezelvrijgave
---------------------------------	--

Gebondenheid	Categorie 1: hechtgebonden in oorsprong
Asbestsoort (vezeltype)	Crocidoliet aanwezig
Asbestconcentratie	Laag (< 50%)
Afschermingsgraad van het gehele materiaal	Geheel of deels vrij aan de buitenlucht
Toestand van het materiaal	Licht beschadigd, licht verweerd. Intact materiaal type Pical – asbestboard of categorie III 'gebondenheid'

Beschrijving	Plat dak met roofing
Omgeving	Buiten
Primaire drager	Plat dak
Asbestmateriaal	Dak- en gevelbekleding - Roofing
Bindmiddel van asbestmateriaal	Bitumen (roofing, teer, asfalt)
Gebondenheid op basis van bindmiddel	Hecht
Hoeveelheid (oppervlakte - aantal)	• 80,00 m <sup>2</sup> - 1 stuk
Totale oppervlakte	80,00 m <sup>2</sup>
Eenvoudig bereikbaar	Ja
Bevestigingswijze	• Verlijmd, ingegoten, versmeerd

<b>Identificatiemethode</b>	Vaststelling zonder monstername Motivatie: Groot risico op structurele gevolgschade (lekschade, werking installatie,...)
<b>Destructieve handeling voor identificatie</b>	Nee
<b>Opmerking</b>	Geen staal genomen om structurele gevolgschade te verkomen. Oppervlakte is een schatting

Het asbestmateriaal valt onder de mijlpaal van 2040.

Zorgvuldig beheren

- Zorg voor een veilig beheer. Vermijd het beschadigen van het asbestmateriaal. Controleer de toestand jaarlijks op wijzigingen.

- Eenvoudige handelingen: mag via doe-het-zelf of door werknemer(s) met opleidingsattest eenvoudige handelingen  
Geen staal genomen ( als er asbest in zit is dit in een lage hoeveelheid )

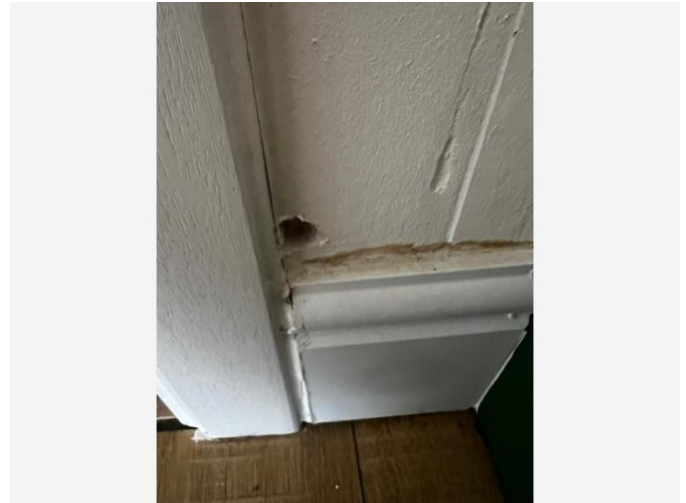
Overzichtsfoto

Detailfoto

Geen asbest

#	Type	Referentie	Resultaat
3.1	Mengmonster	staal 1	Geen asbest

Beschrijving	Pleisterwerk muren
Omgeving	Binnen
Primaire drager	Binnenwand

<b>Bindmiddel van materiaal</b>	Gips - kalk
<b>Gebondenheid op basis van bindmiddel</b>	Niet-hechtgebonden
<b>Hoeveelheid (oppervlakte - dikte - aantal)</b>	• 100,00 m <sup>2</sup> - 0,30 cm - 1 stuk
<b>Totaal volume</b>	0,30 m <sup>3</sup>
<b>Identificatiemethode</b>	Vaststelling met monstername
<b>Destructieve handeling voor identificatie</b>	Nee
<b>Opmerking</b>	Oppervlakte is een schatting. Plafonds in gyproc
